Техническое решение по восстановлению гидроизоляции подземного паркинга.

Описание объекта:

Подземный двухуровневый паркинг нового бизнес центра. Вследствие нарушения, повреждения или неправильного устройства внешней гидроизоляционной ПВХ мембраны произошло проникновение напорных грунтовых вод к конструкции, что вызвало многочисленные протечки, как на -2 этаже, так и на -1.

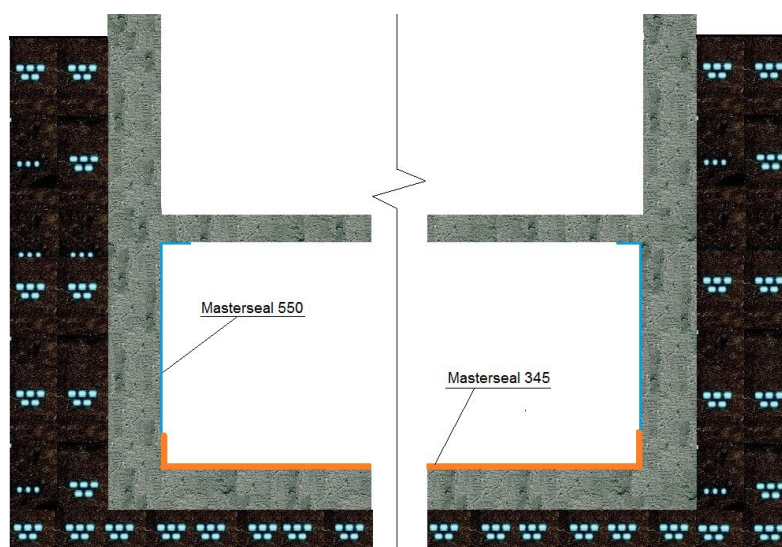
Схема устройства гидроизоляции:

Для восстановления гидроизоляции -2 этажа паркинга предлагается устройство напыляемой гидроизоляционной мембраны Masterseal 345 с внутренней стороны фундаментной плиты и низа ограждающих стен на высоту 0,5 метра. Оставшаяся площадь стен обрабатывается эластичным гидроизоляционным покрытием Masterseal 550.
